平成 27 年度 風工学研究拠点 共同研究成果報告書

研究課題名（和文）：平成 27 年 9 月の台風 21 号とその後の温帯低気圧の発達に伴う
極端気象事象と強風被害の実態に関する調査分析

研究課題名（英文）：Site investigation on extreme wind-induced structural damage caused
by typhoon(T1521) and related extra-tropical cyclone

研究代表者：前田 潤滋

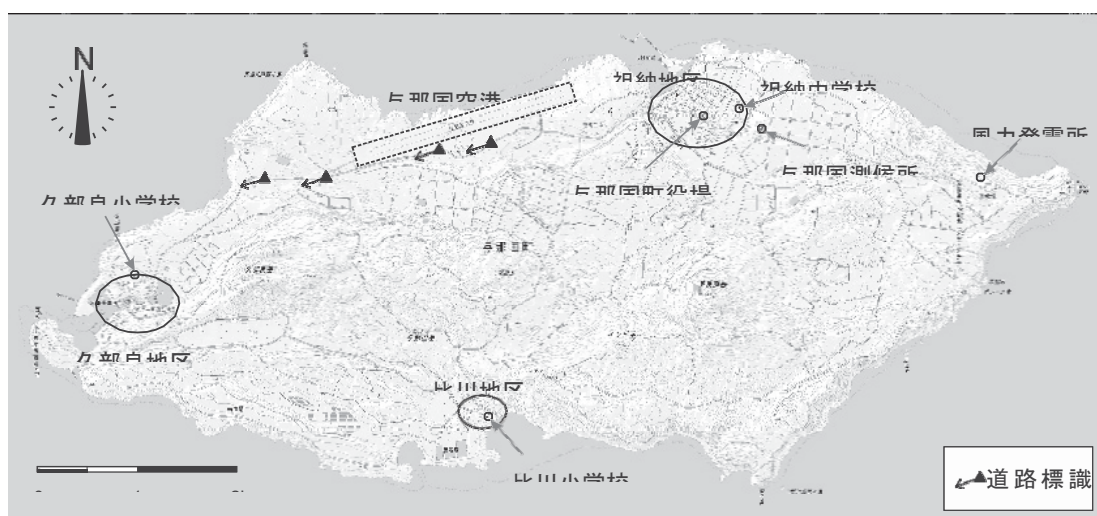
図1 与那国島における主な被害箇所

島内の主な被害箇所を示す図 1 中の▲印と矢印は道路標識倒壊場所と転倒方向を表している。道路標識の倒壊場所は島内では比較的平坦な北側に集中しており、倒壊方向はいずれも西南西に倒れており、倒壊時の風向がほぼ同じ東北東の風であったことが伺える。被災した道路標識のほとんどが完全に押し倒された状態となっていることを確認した。

以上のように、台風 21 号の直撃によって与那国島内で発生した被害は概ね最大風速の風向に対応した東寄りの風で発生しているように考えられるものがほとんどであったが、祖納地区の南南西の小高い丘に位置する酒造会社の建物周辺では、東風による被害（コンテナ倉庫の横転、酒造タンクの飛散前半）と北北東風による被害（酒造タンクの飛散後半、軽自動車の転倒・飛散）と南風による被害（コンクリート柱の倒壊）の 3 つが混在しているような例もあり、場所によっては局所的に複雑な流れが発生していた可能性も認められた。

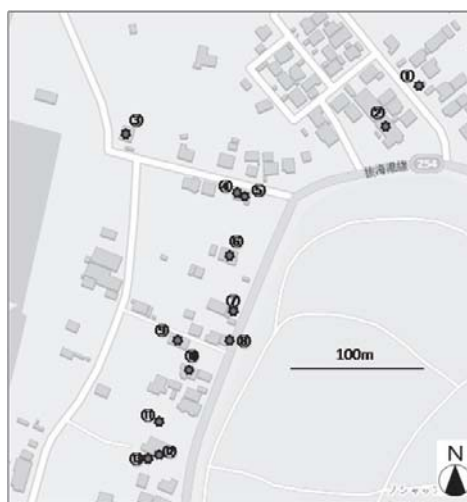
図3 ノシャップ地区の被害分布

ノシャップ岬先端に位置するノシャップ地区で多くの被害が見られた。現地調査による被害の分布を図2に示す。この地区は一部の観光施設を除けば漁村が中心でほかの地区と比べて比較的古い建物が集まっている。主な被害は壁面外装材の剥落であった。この地域は木造で表面に漆喰を塗布して仕上げたものが多く、現地に最も近い観測地点で観測された南南西が最大瞬間風速の発生時の風向とすれば、建物隅部で剥離が生じることによる負圧で漆喰が剥がれ落ちたものと考えられることができる。このほか軒下の仕上げ材の剥落や車庫の飛散、非住家の全壊、屋根仕上げ材の被害による室内への漏水、屋根仕上げ材の飛散などが見られた。また全壊した建築物の飛散物によりガラスが破損した例も見られた。富士見地区ではビニールハウスが中央部で骨組が変形したものや住家屋根の垂木、野地板、仕上げ材の飛散、また収穫した魚を干す納屋掛の倒壊などの被害が多数発生した。
